深圳赛盛技术有限公司

培训案例精选

## VOIP终端产品辐射整改案例

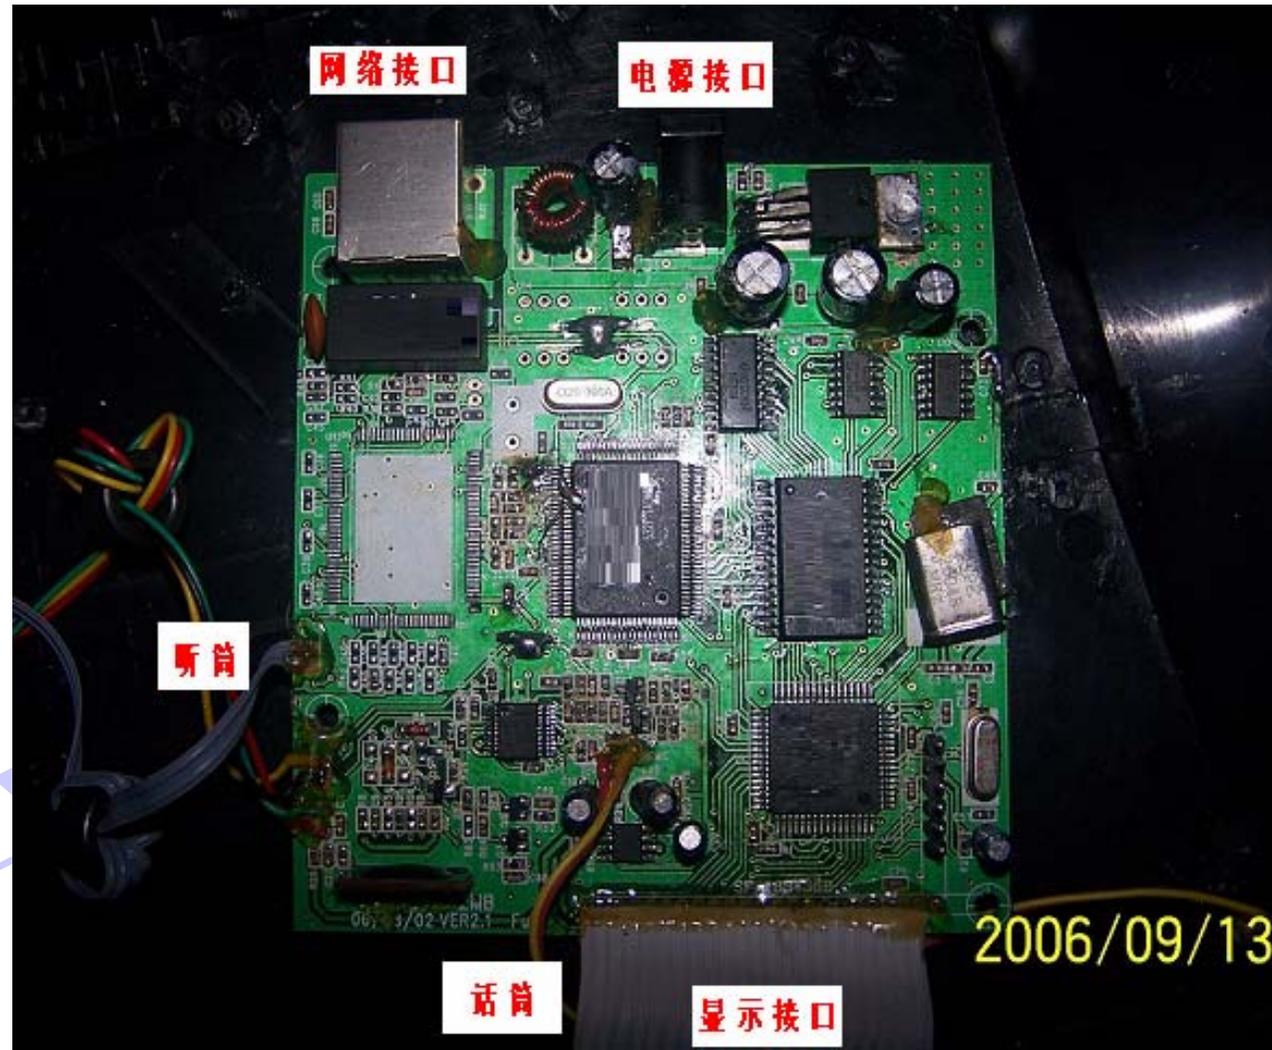
# 产品原始状况

某**VOIP**电话机，含有网络接口，电源接口，听筒，在做**CE**认证测试时，辐射发射超标**3dB**。

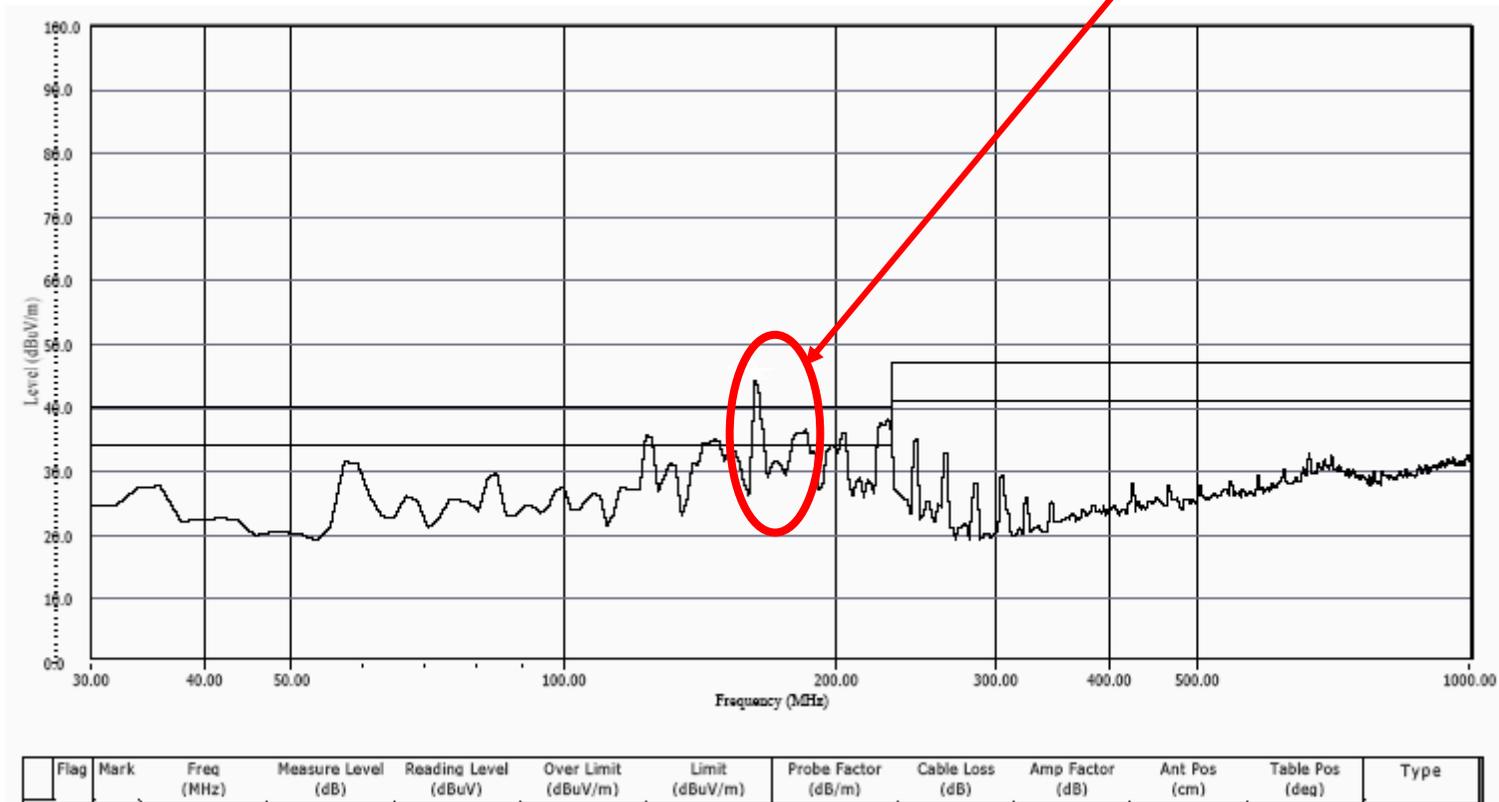
# 原始测试数据

160MHz

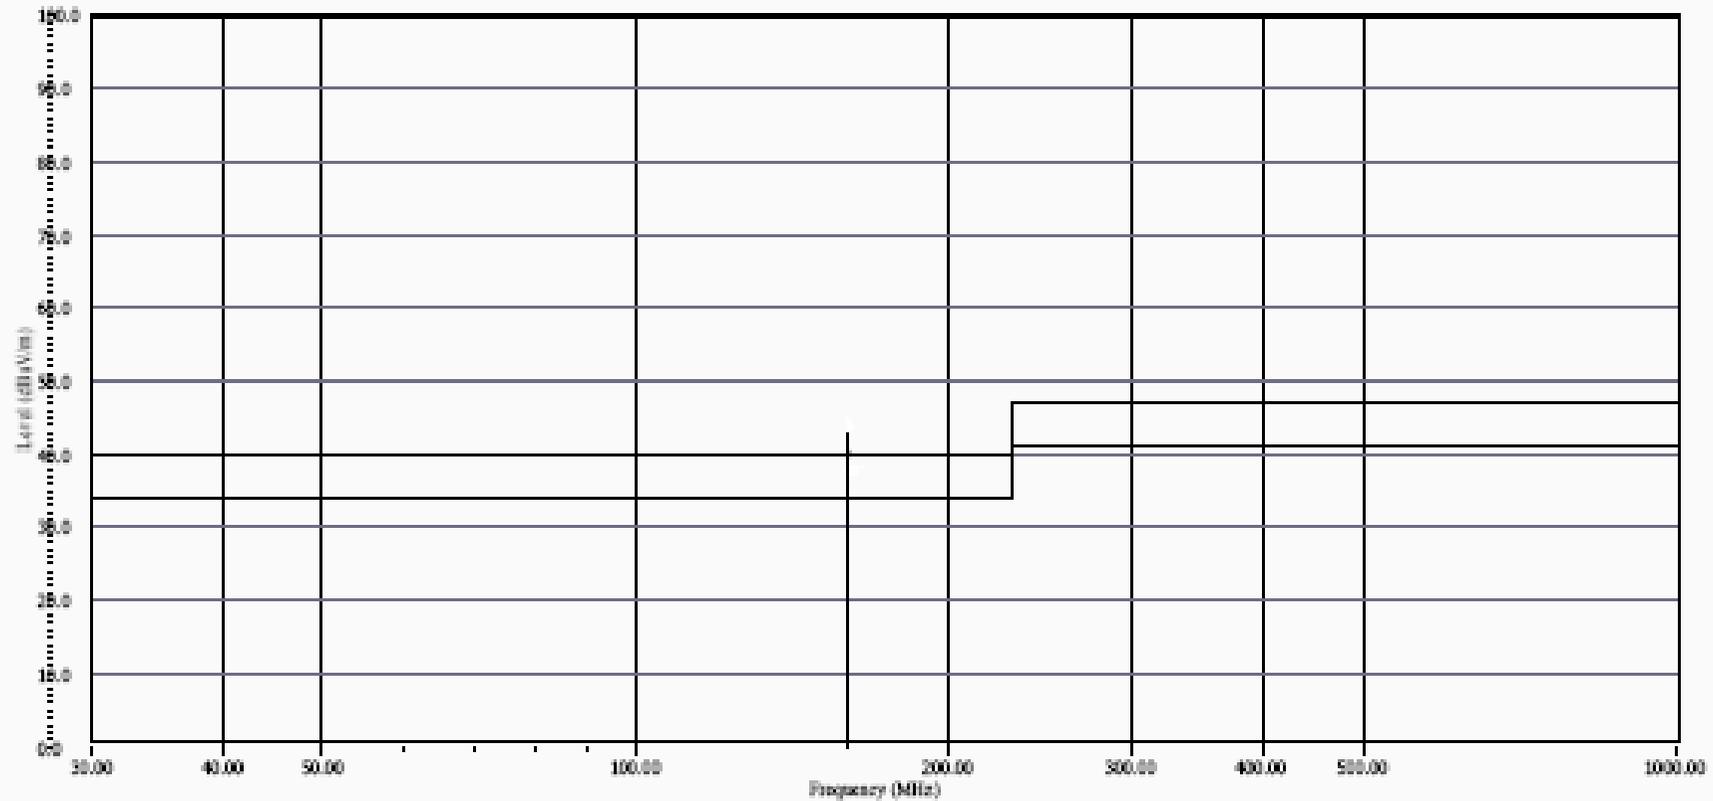
# 原始测试数据

Flag	Mark	Freq (MHz)	Measure Level (dB)	Reading Level (dBuV)	Over Limit (dBuV/m)	Limit (dBuV/m)	Probe Factor (dB/m)	Cable Loss (dB)	Amp Factor (dB)	Ant Pos (cm)	Table Pos (deg)	Type
1	*	160.025	37.773	28.500	2.227	40.000	8.673	0.600	0.000	0.000	0.000
